Opracowanie	<b>OPINIA GEOTECHNICZNA</b> <b>OKREŚLAJĄCA WARUNKI GRUNTOWO-WODNE</b> <b>DLA POTRZEB BUDOWY BOISKA SPORTOWEGO</b>
Działki	<b>5 / 2 8</b>
Miejscowość	<b>T U L C E</b>
Gmina	<b>K L E S Z C Z E W O</b>
Powiat	<b>P O Z N A Ń S K I</b>
Województwo	<b>W I E L K O P O L S K I E</b>
Zleceniodawca	<b><i>ATELIER MONIKA CYBAL</i></b> <b><i>UL. POZNAŃSKA 102</i></b> <b><i>61-160 CZAPURY</i></b>
Opracował	<b><i>MGR INŻ. MAREK SKORACKI</i></b>
Sprawdził	<b><i>MGR INŻ. PAWEŁ DOJCZ</i></b> <b><i>UPR. GEOL. MŚ VII-1431</i></b>
Numer dokumentacji	<b><i>1 3 0 2 / 2 0 1 7</i></b>
Data opracowania	<b><i>K W I E C I E Ń 2 0 1 7</i></b>

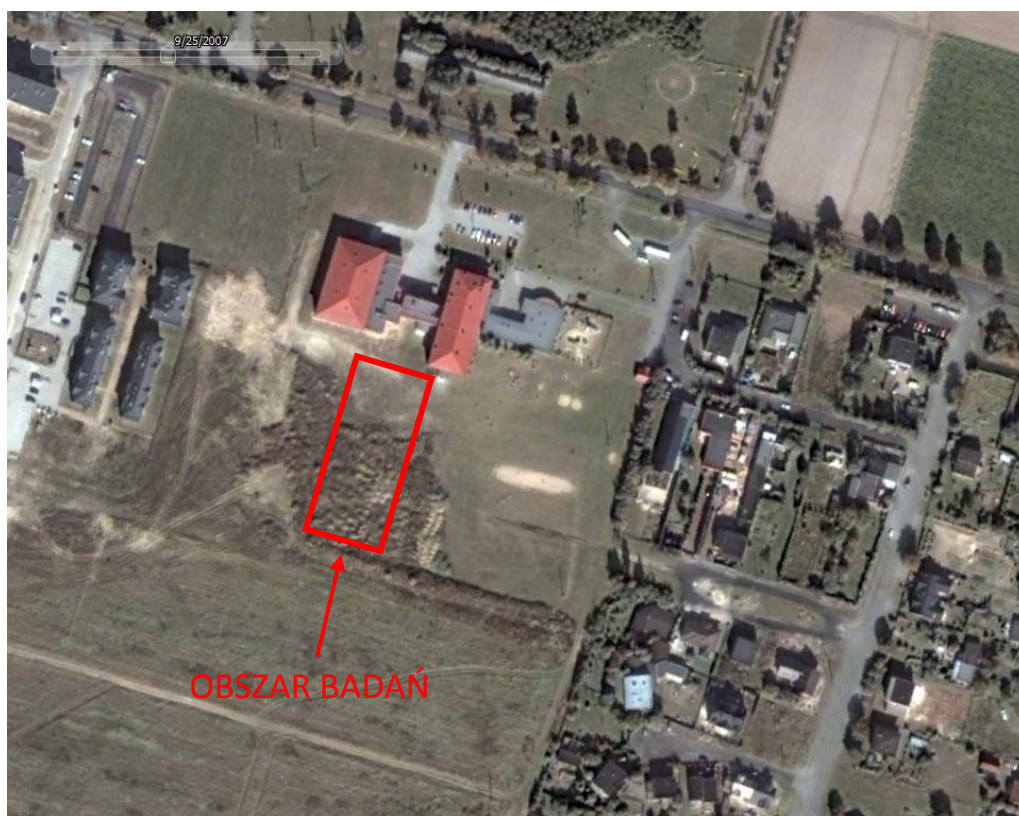
Zdjęcie 1. Widok satelitarny na analizowany teren wrzesień 2007 (źródło [www.google.com/earth/](http://www.google.com/earth/)), z hałdami prawdopodobnie humusu zdeponowane na analizowanym terenie.

Na analizowanej działce podczas prowadzenia robót geotechnicznych stwierdzono występowanie przeobrażenia pierwotnej powierzchni terenu i występowanie w podłożu gruntów nasypowych o bardzo zróżnicowanym składzie. Niejednokrotnie wydobywany z otworów urobek zawierał kawałki cegieł, gruzu betonowego, drewna, folii, żużlu, wapna, wymieszany był z gruntami próchniczymi lub całkowicie stanowił grunt próchniczny. Jednakże często odwiercany urobek był stosunkowo jednorodny bez wyraźnych antropogenicznych zanieczyszczeń. Ustalenie wyraźnej granicy pomiędzy gruntami rodzimymi a nasypowymi, często było bardzo trudne, wręcz niemożliwe. W ramach prac kameralnych przeanalizowano ogólnodostępne zdjęcia satelitarne udostępnione przez Google Earth. Zdjęcia satelitarne potwierdzają, że na analizowanym terenie niejednokrotnie składowano wszelakiego rodzaju grunty, a następnie rozpychano materiał i niwelowano teren. Zdjęcia 1-4, przedstawiają zaistniałą sytuację na przestrzeni lat.

- 4) Na analizowanym terenie stwierdzono występowanie gruntów nasypowych o bardzo zróżnicowanym składzie, dlatego też wszystkie grunty nasypowe sklasyfikowano jako nasypy niekontrolowane pomimo, że miejscami były one stosunkowo jednolite bez wyraźnych zanieczyszczeń. Ustalenie wyraźnej granicy pomiędzy gruntami rodzimymi, a antropogenicznymi-nasypowymi, często było bardzo trudne, wręcz niemożliwe. Możliwe jest, że grunty określone jako rodzime mogą stanowić grunty redeponowane, uzyskane z wykopów fundamentowych okolicznych budowli. Na podstawie analizy ogólnodostępnych zdjęć satelitarnych można stwierdzić, że na analizowanej działce parokrotnie hałdowano zwożony materiał i wykonywano niwelacje terenu.

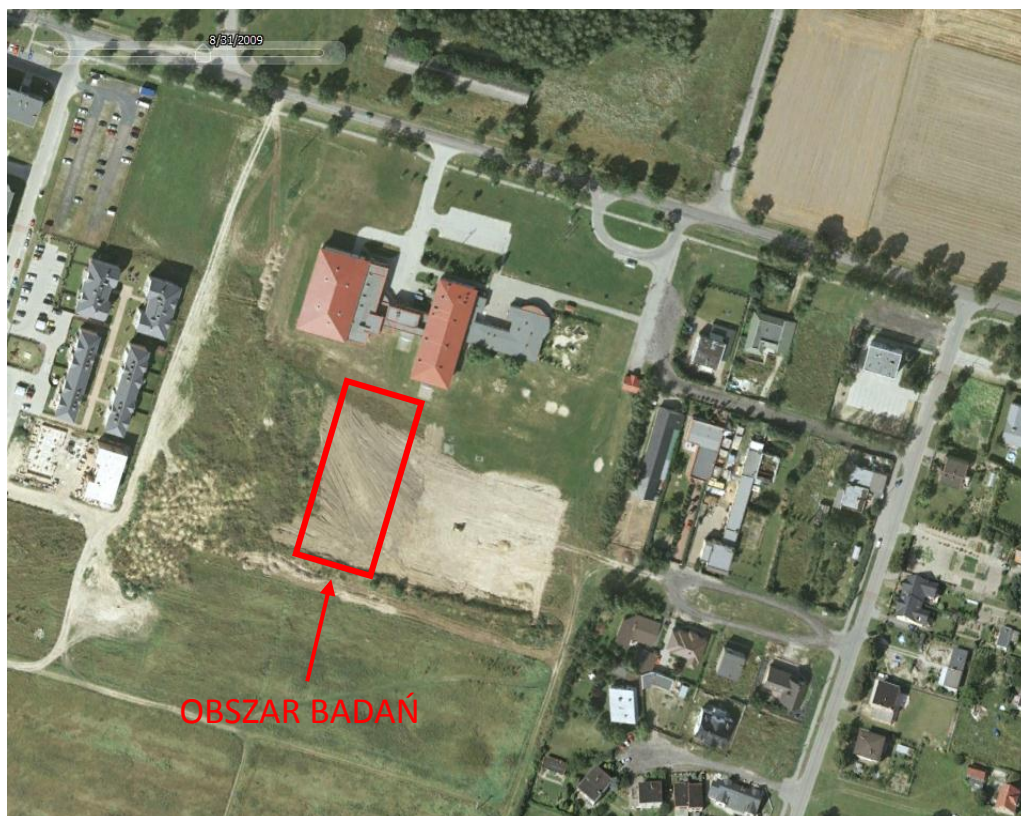
Zdjęcie 2. Widok satelitalny na analizowany teren sierpień 2009 (źródło [www.google.com/earth/](http://www.google.com/earth/)), rozplantowanie nagromadzonego materiału.

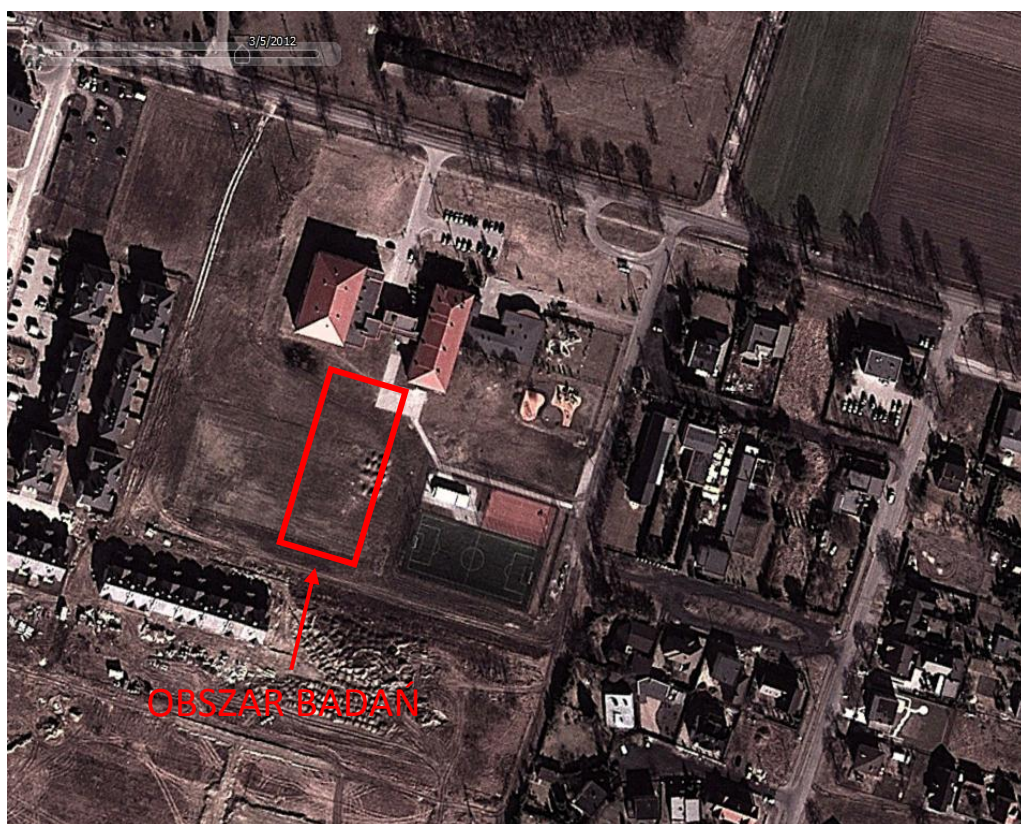
Zdjęcie 3. Widok satelitalny na analizowany teren marzec 2012 (źródło [www.google.com/earth/](http://www.google.com/earth/)), ponowne hałdowanie materiału.

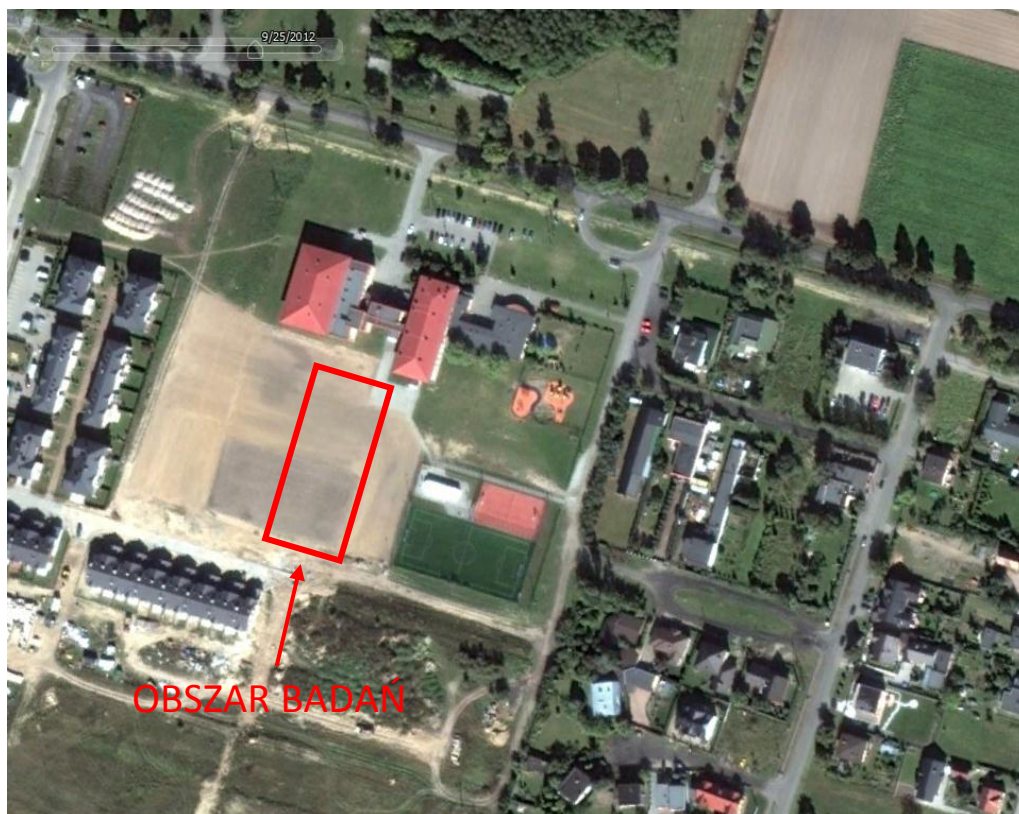
Zdjęcie 4. Widok satelitarny na analizowany teren wrzesień 2012 (źródło [www.google.com/earth/](http://www.google.com/earth/)), ponowne rozplantowanie nagromadzonego materiału.
